# スターリングエンジン製作記

3班 小島 理佐 後藤 優斗 児玉 龍太郎 小林 大輝 齋藤 崇登

—夏季集中講義「ものづくり」—

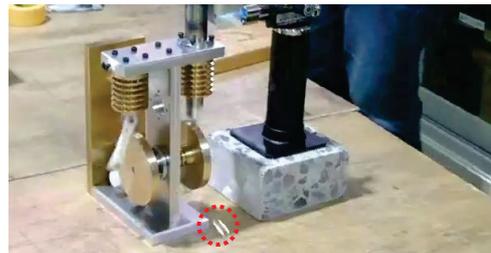
出来上がったフライホイールをつけた。動いたが、コンロッドが外れた。しっかり締めなおして対応。

▲コンロッドが外れてネジ(赤丸)が飛んでいる瞬間

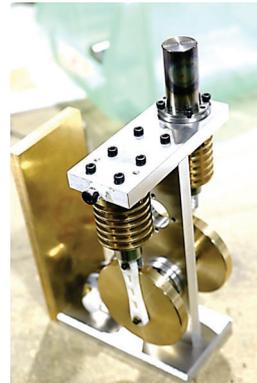
▼製作したスターリングエンジン

スターリングエンジンの回転数測定結果

ガスバーナー 負荷なし	ガスバーナー モーター接続
回転数 [rpm]	1750	回転しない

最初は動かなかったが、コンロッドの締めつけを調整すると動いた。しかし、動作時に何かが当たっている音がする。ベアリングとコンロッドの間に隙間があるのが原因か。
